Funeste dégringolade

Une plateforme élévatrice tombe. Elle entraîne avec elle les trois travailleurs se trouvant à bord.

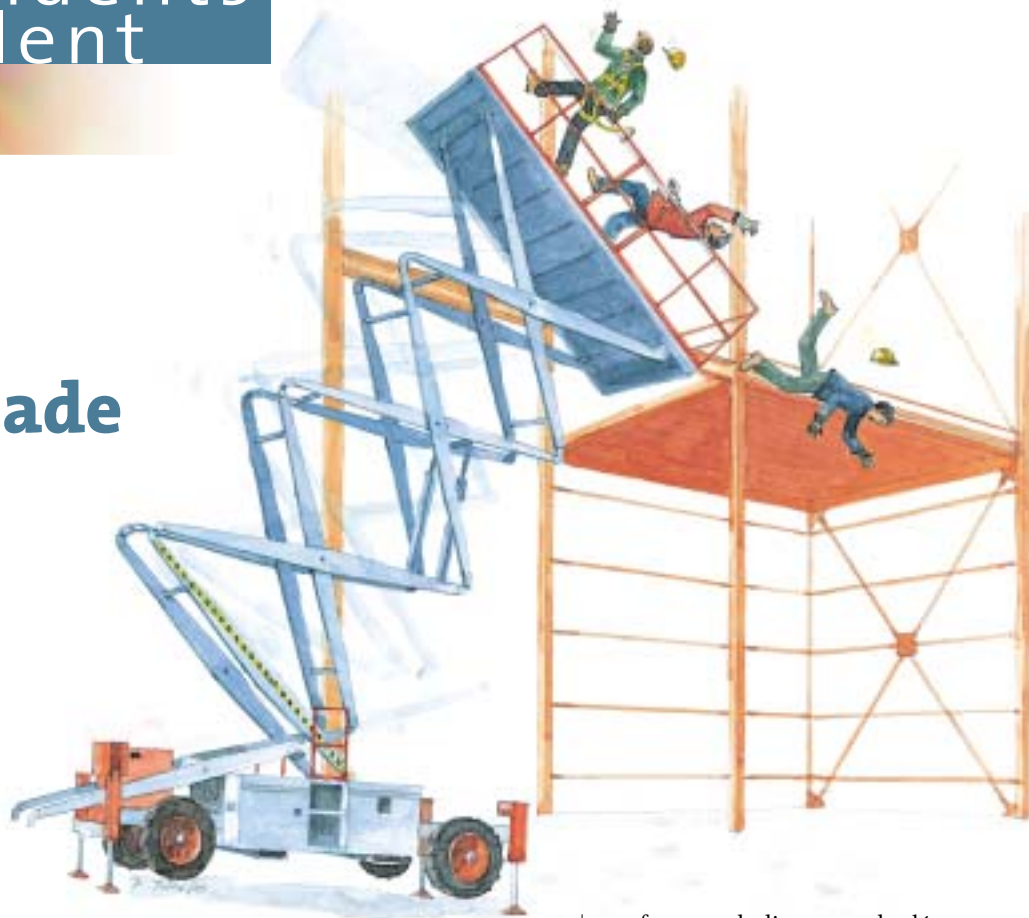
commande hydraulique est actionnée. La descente commence. Malheureusement, elle sera vertigineuse. Les patins arrière des ciseaux inférieurs sortent des glissières. Ce qui fait basculer la plateforme vers l'arrière jusqu'au sol. Deux travailleurs sont projetés à quelques mètres du point d'impact de la plateforme. Le troisième monteur d'acier tombe plus près du point d'impact, car il était attaché à la plateforme par un cordon d'assujettissement. Il sera blessé, mais moins gravement toutefois qu'un de ses collègues : multiples fractures, commotion cérébrale, etc. Tous deux garderont des séquelles, autant physiques que psychologiques. L'autre monteur d'acier y laissera la vie.

Les travailleurs n'ont reçu aucune formation sur l'utilisation et l'inspection de la plateforme élévatrice. La corrosion, qui entrave graduellement le mouvement de la goupille, est présente de façon majeure depuis un bon moment et n'a pas été détectée pendant l'inspection des mécaniciens. Les travailleurs

ne font pas le lien entre le désaxement latéral de 45 cm à 60 cm et un problème structural grave. Le désaxement aurait dû être de 20 cm maximum, d'après le fabricant. Tous les travailleurs chargés de conduire, d'inspecter ou d'entretenir une plateforme élévatrice doivent être formés pour le faire.

Les employeurs doivent établir un programme d'entretien préventif et d'inspection, selon les recommandations du fabricant et les dispositions de la norme CSA B354.2-01.

Aussitôt qu'une défaillance est signalée ou qu'une pièce est défectueuse, il faut absolument interdire l'utilisation de la plateforme élévatrice, à moins que des correctifs n'aient été apportés. **PT**
