Voltige urbaine

Deux travailleurs lavent les vitres extérieures d'un immeuble en hauteur, à Montréal. Tout à coup...

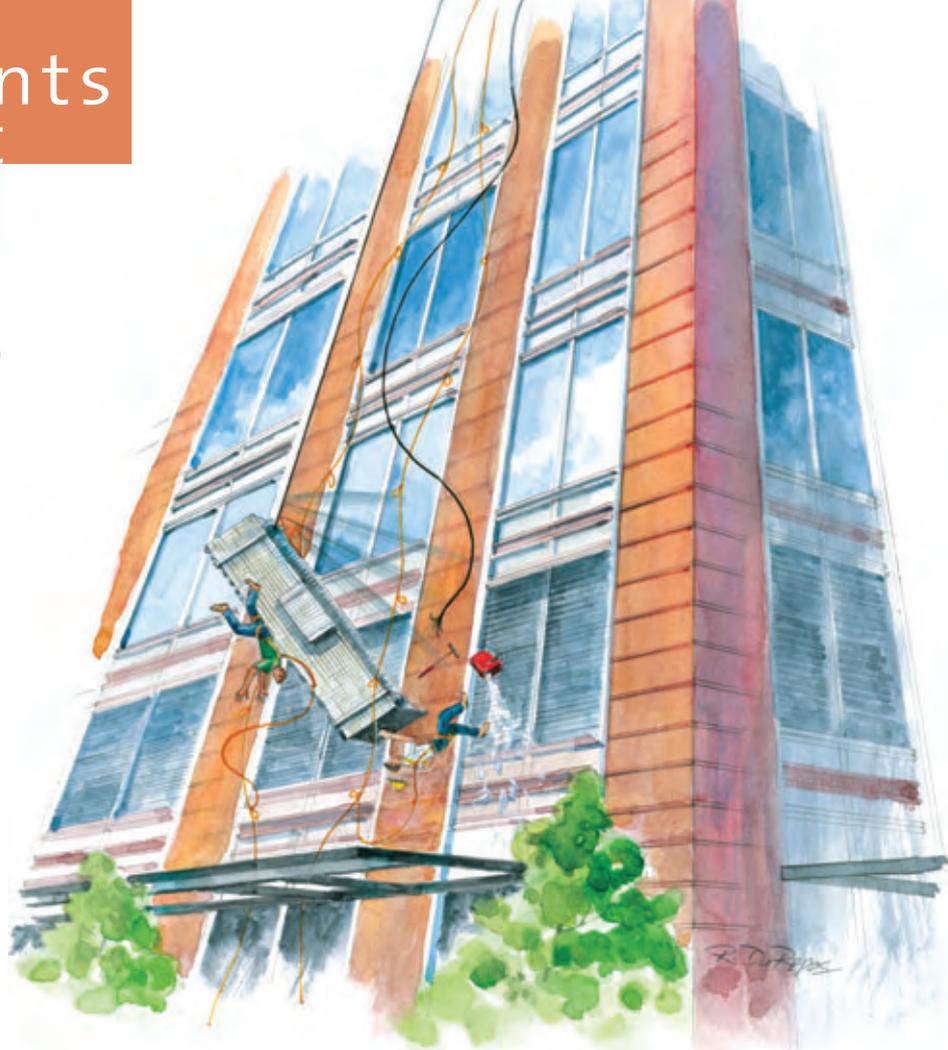
Le 29 mai 2006, une belle journée de printemps s'annonce. Le temps est dégagé, il y a très peu de vent et il fait 26 °C. On doit laver les vitres d'un immeuble de 48 étages de la métropole, qui comporte plusieurs blocs en retrait de différentes hauteurs. Deux travailleurs se rendent sur le toit du 16^e étage. Ils suspendent la plateforme aux bossoirs (potences métalliques amovibles) avec les câbles d'acier. Ils attachent leurs cordes d'assurance aux points d'ancrage à la base des bossoirs. Tous deux portent des harnais de sécurité liés aux cordons d'assujettissement munis d'absorbeurs d'énergie. Toutefois, comme ils ne trouvent pas les coulisseaux, ils font des boucles nouées tous les cinq à dix mètres sur les cordes d'assurance pour s'attacher. Ils accèdent à la plateforme et commencent leur boulot. Le travail avance rondement. En début d'après-midi, ils terminent une descente à la hauteur du quatrième étage et amorcent la montée vers le toit. À ce moment, les travailleurs sont attachés à des boucles situées plusieurs mètres plus bas que la plateforme. Le câble d'acier refuse d'avancer dans le treuil de droite. Un des deux travailleurs appelle le contremaître par radio. Ce dernier fait quelques vérifications et assure aux travailleurs qu'il n'y a aucun problème électrique. Il appelle alors la firme d'entretien du matériel

de lavage de vitres et l'employeur des travailleurs. Pendant ce temps, les travailleurs sont toujours immobilisés et essaient en vain d'actionner le treuil. Au bout de quelques minutes, ils remarquent que le câble d'acier qui sort du haut du treuil est effilé. Peu de temps après, il se rompt et la plateforme bascule. Les deux travailleurs tombent... de sept à huit mètres. Leur chute s'arrête sur un auvent deux étages plus bas.

Quand il y a blocage, l'utilisation du treuil entraîne la rupture du câble d'acier. Les tentatives pour faire monter ou descendre le treuil lorsque le câble n'avance plus peuvent causer des dommages considérables au matériel et s'avérer dangereuses pour les travailleurs. Un accident similaire est survenu en 2004 et la rupture du câble a été attribuée au frottement du mécanisme interne de levage au moment où on a activé les commandes de marche/arrêt. En cas de blocage, les manœuvres du treuil doivent être arrêtées jusqu'à ce qu'une personne qualifiée ait inspecté

le treuil, identifié la cause du blocage et que les mesures appropriées aient été prises.

Le *Règlement sur la santé et la sécurité du travail* prévoit que dans le cas d'un travail en hauteur sur une plateforme suspendue par deux câbles d'acier, les dispositifs de protection comprennent le port d'un harnais de sécurité relié à un cordon d'assujettissement muni d'un absorbeur d'énergie, ancré à la corde d'assurance à l'aide d'un coulisseau. En cas de chute, le coulisseau se bloque et limite ainsi la descente.

Les travailleurs doivent recevoir une formation complète sur les risques d'utilisation du treuil et sur les dispositifs de protection contre les chutes. **PT**
