Faire machine arrière

*Sur un chantier,
un travailleur est écrasé par un chargeur articulé.*

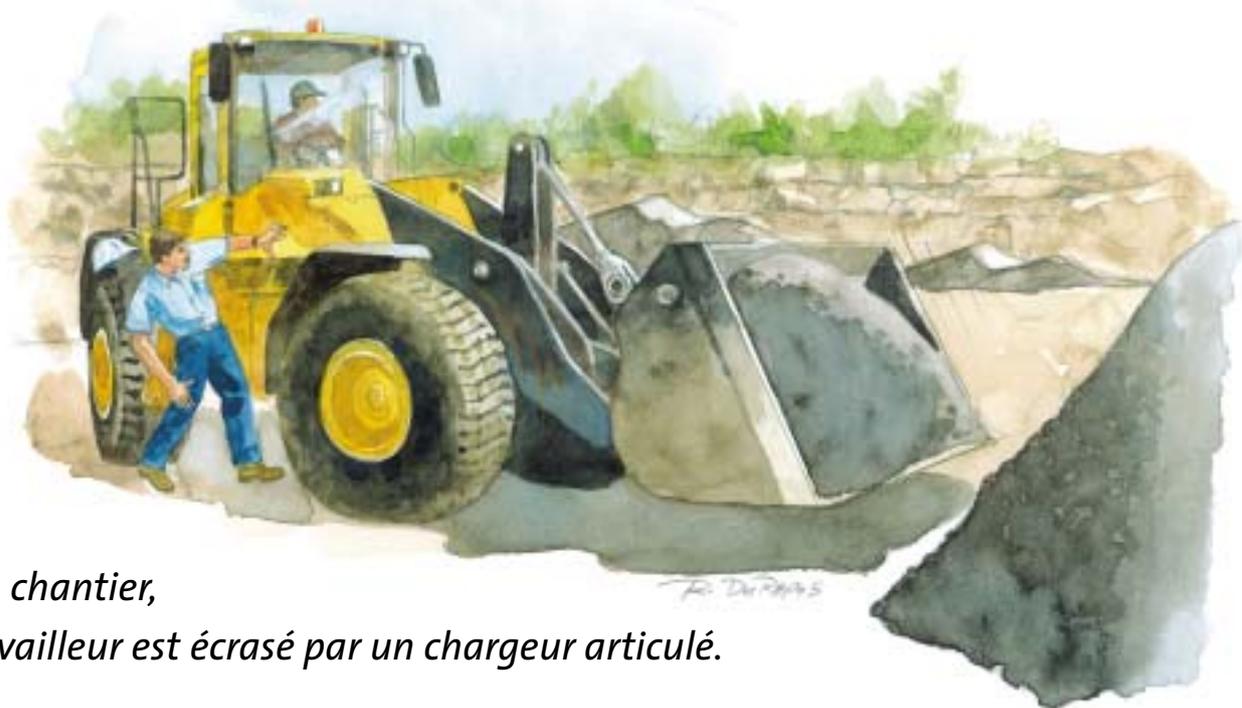
Le 30 septembre 2004, dans une carrière où l'on récupère et recycle des matériaux de construction comme le béton et l'asphalte, des travailleurs s'affairent. Leur boulot? Concasser un amoncellement d'asphalte récupéré sur différents chantiers routiers pour en faire une réserve. La cadence? De 180 à 200 tonnes par heure. Trois travailleurs sont sur place. Un conducteur de pelle mécanique pour alimenter en matière brute le concasseur. Un chef d'équipe, qui vérifie le fonctionnement du concasseur et veille à la bonne marche des opérations, en plus de superviser l'équipe. Il circule librement sur les lieux. Finalement, un conducteur de chargeur, dont la tâche consiste à déplacer le matériau concassé et tombé du concasseur. Il s'avance en ligne droite, avec la benne du chargeur près du sol, charge la benne, soulève le chargement, recule en bifurquant et s'arrête. Il se met ensuite en marche avant et se dirige vers la réserve située à 50 mètres. Après avoir vidé sa benne, il parcourt le même trajet en sens inverse. Il fait ce trajet environ à 40 reprises dans une heure. Toutefois, cette journée-là, alors qu'il s'apprête à

recharger sa benne pour la dixième fois, son chef d'équipe se dirige vers le chargeur pour lui parler. Malheureusement, le conducteur ne l'a pas vu. Son attention est entièrement portée sur les activités de chargement et de déchargement du matériau. Lorsqu'il passe en marche arrière, l'engin écrase le chef d'équipe sous la roue avant droite du chargeur. Le travailleur arrête alors la machine et passe en marche avant. C'est là qu'il aperçoit son chef, étendu au sol sur le dos, inanimé. Il descend de son véhicule et tente de lui porter secours, mais il est trop tard. Il avait 20 ans et, pensait-il, toute la vie devant lui...

Il n'y a pas eu de communication entre les deux travailleurs. Aucun dispositif de communication radio, aucune procédure de communication entre les travailleurs. Or, la communication revêt une importance capitale pour quiconque tente d'entrer dans l'aire de travail de machines lourdes ou de camions. Ces machines ont de

nombreux angles morts qui obstruent la vue et empêchent de voir les déplacements au sol. Qu'elle soit visuelle ou par radio, la communication doit être bidirectionnelle. C'est-à-dire qu'avant d'entrer dans une zone non protégée, le piéton doit avoir reçu un signal clair que le conducteur est au courant de sa venue. Il ne doit jamais présumer que l'autre est au courant. Le conducteur doit alors immobiliser sa machine à moins que le piéton ne soit présent pour diriger une manœuvre. Le cas échéant, il doit également immobiliser son véhicule aussitôt qu'il perd le piéton de vue. Ces signaux doivent être convenus à l'avance et connus de tous les travailleurs. Par ailleurs, les zones où circulent des machines lourdes doivent être délimitées et distinctes de celles réservées aux piétons. On doit exercer une supervision étroite des activités se déroulant dans l'aire réservée à la circulation du matériel lourd. **PT**
