Deux travailleurs sont brûlés en transvasant l'essence du réservoir d'une voiture

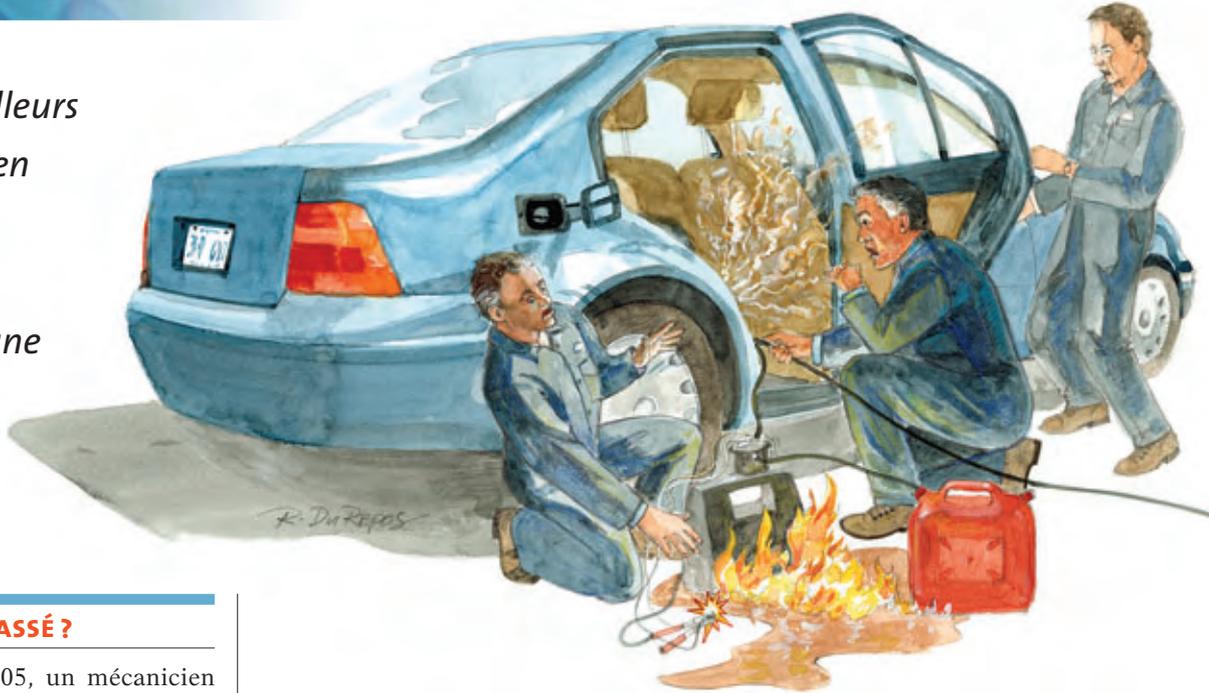
Le 10 février 2005, un mécanicien travaillant pour un concessionnaire doit changer la pompe à essence d'un véhicule. Pour accéder à la pompe qui se trouve à l'intérieur du réservoir, il enlève le siège arrière de l'auto. Il dévisse le bouchon protégeant le couvercle du réservoir. Il retire ensuite l'anneau de fixation et le couvercle. Aussitôt, l'essence se met à couler, car le réservoir est plein. Le travailleur s'empresse de le remettre en place. Sans toutefois replacer l'anneau de fixation. Le garage possède un matériel spécialisé pour transvaser l'essence, mais il est défectueux depuis... deux ans. Deux collègues viennent lui prêter main-forte. Les mécaniciens se débrouillent avec les moyens du bord. Ce qui signifie une pompe, un tuyau pour essence, un bidon de 20 litres, un bloc d'alimentation électrique et des rallonges. Comme les pinces alligator du bloc d'alimentation sont trop grosses pour les contacts de la pompe, ils utilisent des rallonges électriques pour faire le pont entre les deux appareils électriques. Les contacts aux bornes de la pompe et au bloc d'alimentation sont à découvert et fixés de façon précaire. Les mécaniciens commencent le transvasement de l'essence avec le matériel de fortune. Toutefois, l'essence ne s'écoule pas assez vite. Un des travailleurs venu en renfort décide d'ajouter de l'air comprimé par l'évent de retour d'essence du couvercle du réservoir. Sous la pression d'air, le

couvercle se soulève et de l'essence est projetée, aspergeant au passage deux des trois travailleurs. La projection d'essence provoque un réflexe de recul chez les travailleurs, déplaçant ainsi les contacts à découvert et produisant une étincelle. S'ensuit une déflagration. Les deux travailleurs sont brûlés. Le premier grièvement, le second à la main droite.

L'employeur doit fournir aux travailleurs du matériel sûr et en bon état pour la vidange du réservoir de carburant des véhicules. Dans le cas présent, un dispositif conçu pour transvaser le carburant est sur place, mais il est défectueux et n'a pas été remplacé ou

réparé. De plus, le *Code de l'électricité du Québec* exige une installation anti-déflagrante en présence de vapeurs inflammables. Dans le montage utilisé, aucun des éléments n'est antidéflagrant. Les possibilités d'étincelles sont grandes. Et l'essence est un liquide extrêmement inflammable.

L'employeur doit également élaborer une méthode de travail sûre, conforme au mode d'emploi du fabricant pour la vidange du réservoir de carburant. Les travailleurs doivent en être informés. Et l'employeur doit s'assurer que l'organisation du travail est appropriée et que les méthodes et techniques sont utilisées en toute sécurité. Les employés doivent donc recevoir la formation nécessaire à l'exécution de leurs tâches.

Finalement, le fait que le travail ait été commencé par un travailleur et repris par un autre augmente les risques d'accident. Aucune procédure de transfert d'information n'est en place. Ainsi, les deux travailleurs qui ont aidé le premier ne savaient pas que l'anneau de fixation verrouillant le couvercle du réservoir était retiré. **PT**
