Le changement de ballast

UNE RÉUNION DOIT SE TENIR SOUS PEU DANS CETTE SALLE, MAIS L'ÉCLAIRAGE EST DÉFICIENT. QU'À CELA NE TIENNE, RICHARD S'APPRÊTE À CHANGER LE BALLAST D'UN APPAREIL D'ÉCLAIRAGE FLUORESCENT. POUR LES BESOINS DE NOTRE DÉMONSTRATION, IL A LAISSÉ TOMBER QUELQUES RÈGLES DE PRUDENCE. POUVEZ-VOUS DIRE LESQUELLES ?

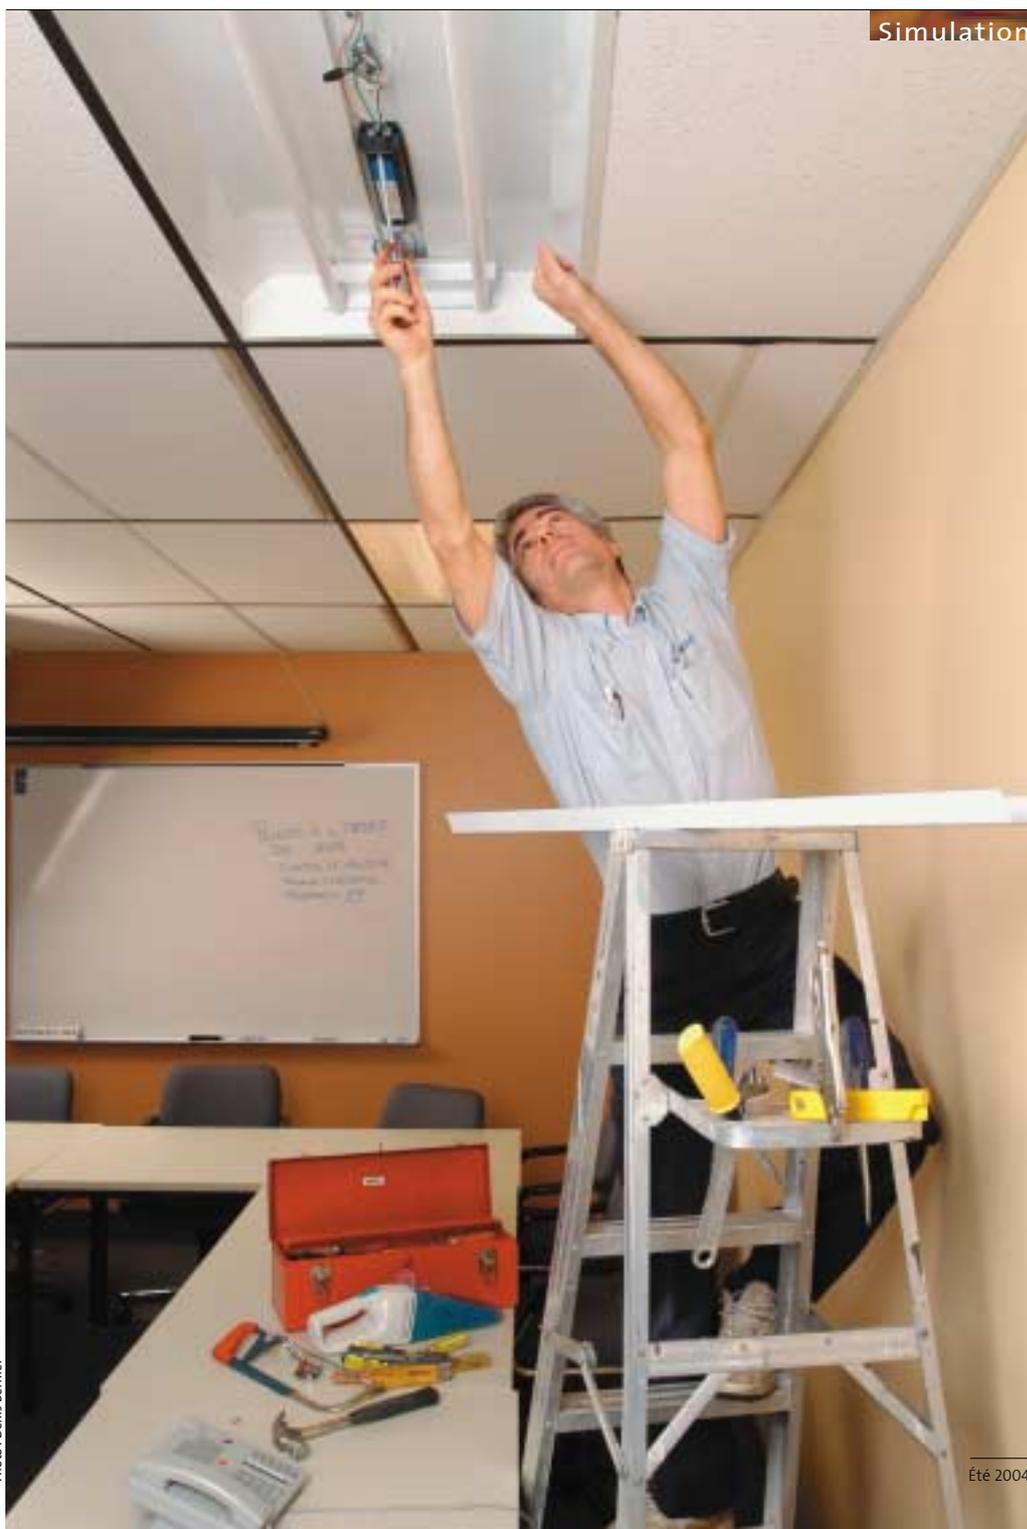
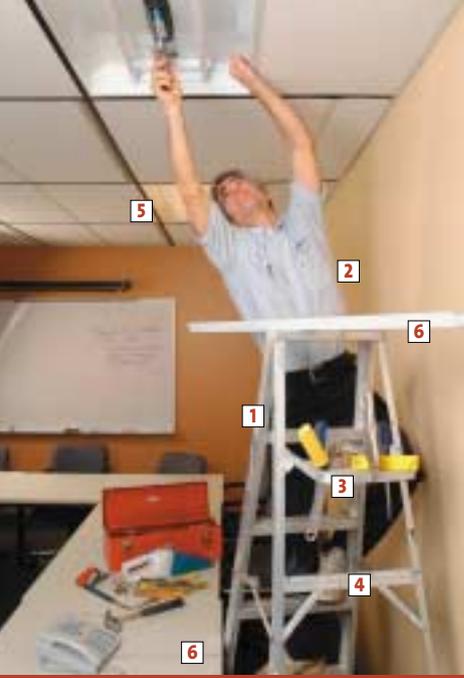
LES ERREURS

- 1 L'escabeau choisi est de type domestique, en aluminium, donc conducteur d'électricité. Ses montants ne sont pas verrouillés.
- 2 Richard n'est pas dans une position très confortable. Il pourrait se faire un sérieux mal de dos.
- 3 Les outils sont posés sur la tablette de l'escabeau. Outre qu'ils ne sont pas à portée de main, ils pourraient tomber!

- 4 Les chaussures sport ne protégeront pas les pieds du travailleur si des outils venaient à tomber. Ni casque ni lunettes de sécurité? Décidément, les équipements de protection individuelle (EPI) se font plutôt rares...
- 5 Les autres fluorescents sont encore allumés! Travailler sous tension n'est pas prudent — et ici, on ne parle pas de stress!
- 6 Un fil de téléphone qui pend, un couvercle de ballast en équilibre précaire sur l'escabeau. Tout ce qu'il faut pour qu'un incident se produise.

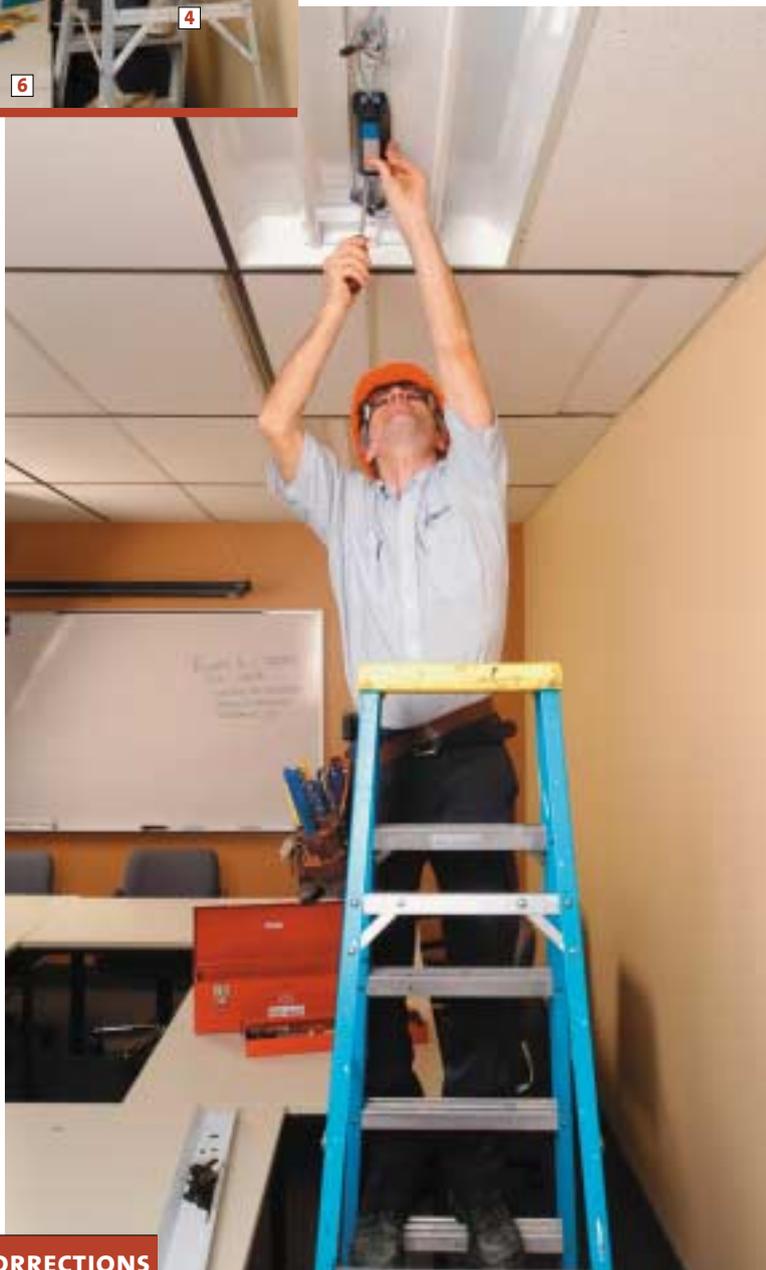
LES CORRECTIONS

D'abord, avant de commencer sa besogne, Richard, électricien de métier, s'assure de travailler hors tension et

cadennasse la source d'énergie. Il prend soin de vérifier que les conducteurs électriques sont réellement hors tension. Sur son cadenas personnel, apposé sur

le disjoncteur, une étiquette mentionne entre autres son nom, la date du jour, la nature des travaux et précise l'endroit où il se trouve pour exécuter les travaux. Cela étant fait, Richard prend le temps de déplacer une table afin de bien positionner son escabeau sous le ballast à changer. Les contorsions, très peu pour lui! L'escabeau est en fibre de verre, un matériau isolant, condition à respecter quand on travaille près de conducteurs électriques. Ses montants sont complètement ouverts et son dispositif de retenue en position verrouillée. L'escabeau est de type commercial, il ne possède pas de tablette pour déposer des outils. Ces derniers sont bien rangés dans une ceinture, à portée de main et ne traînent pas un peu partout. Après avoir enlevé le couvercle du ballast, l'électricien a pris le temps de le déposer sur la table. L'aire de travail a été dégagée de tout objet pouvant tomber ou faire trébucher quelqu'un.

Enfin, Richard ne travaille jamais sans ses EPI. Il porte donc des chaussures, un casque et des lunettes de sécurité. Il sera protégé si des vis ou des outils tombent. Il est facile d'échapper ce qu'on a en main quand on travaille à bout de bras. Maintenant, Richard peut travailler l'esprit en paix, il ne risque pas de se blesser. **PT**
