Le tracteur agricole

MARC ACHÈVE D'ATTELER L'ÉPANDEUR À SON TRACTEUR. PENDANT CE TEMPS, WILLIAM CHARGE DU FUMIER AVEC UN AUTRE TRACTEUR MUNI D'UN GODET. POUR LES BESOINS DE NOTRE DÉMONSTRATION, ILS ONT ACCEPTÉ DE SIMULER QUELQUES IMPRUDENCES. POUVEZ-VOUS TROUVER LES ERREURS QU'ILS ONT DÉLIBÉRÉMENT COMMISES ?

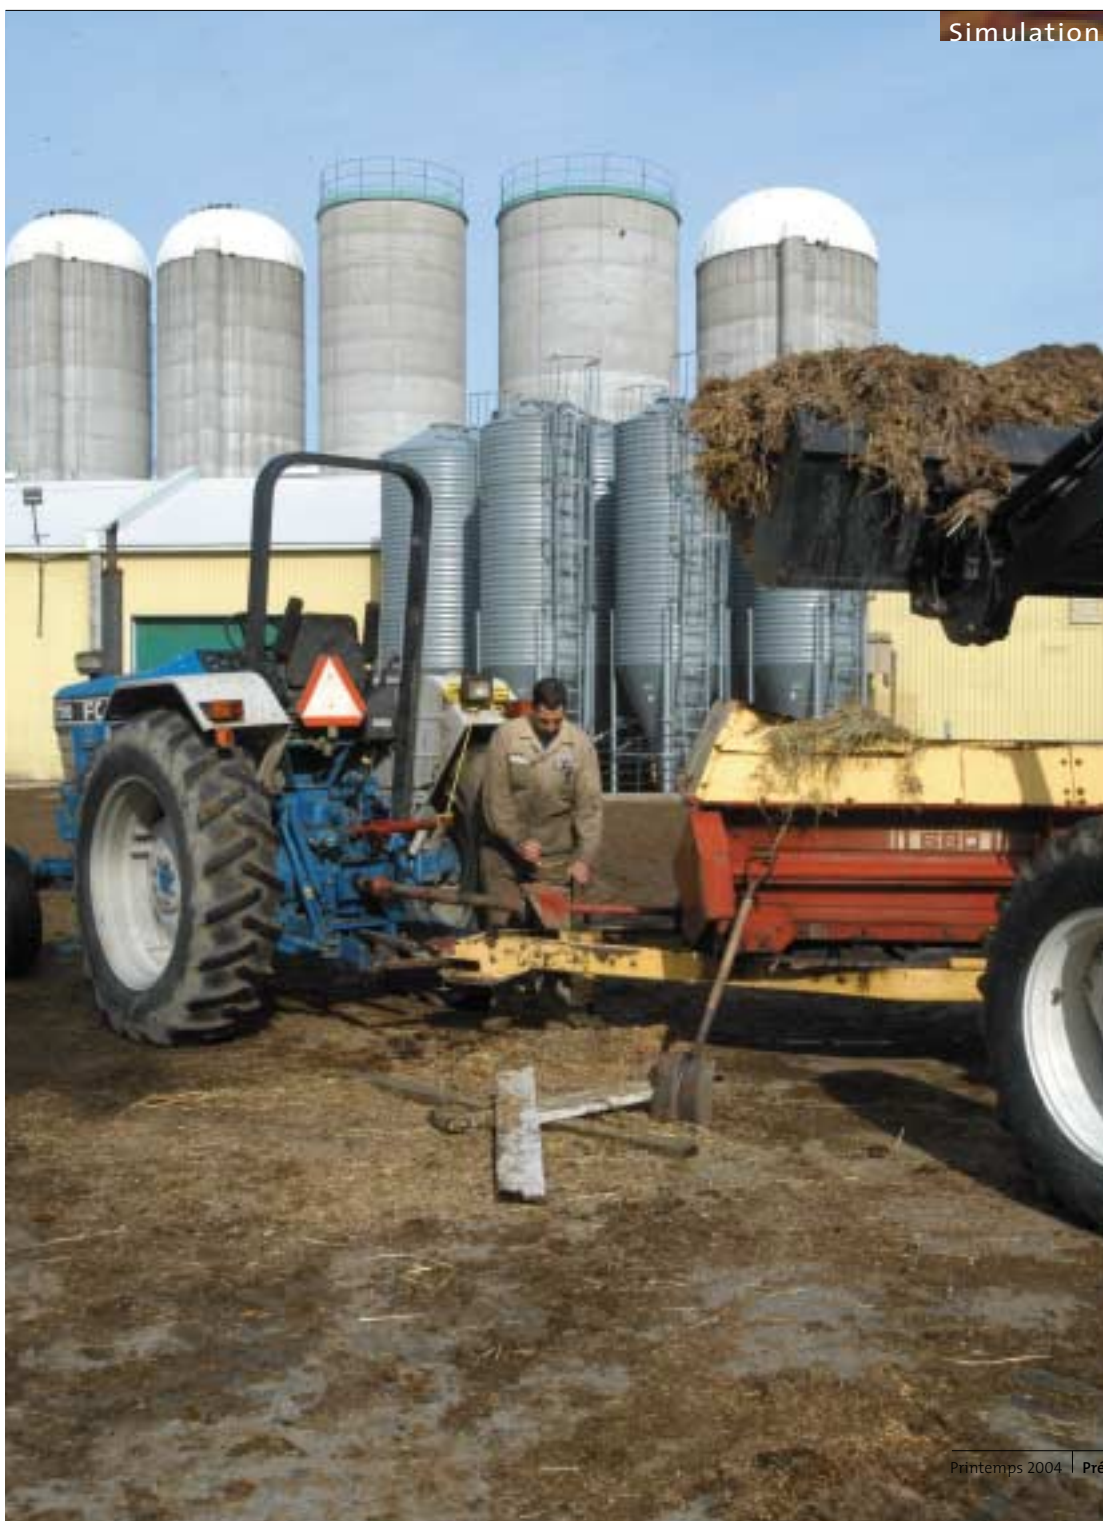
- 1 Marc est dans la zone de travail du tracteur qui charge du fumier. Son conducteur pourrait ne pas le voir. Un accident est si vite arrivé!
- 2 À la suite d'une réparation, on a omis de replacer le bouclier de protection en forme de U renversé pour protéger la prise de force du tracteur. Un bout de vêtement de Marc pourrait être happé par cette pièce mobile.

- 3 Le timon de l'épandeur est installé sur la barre de l'attelage hydraulique. Celle-ci n'est pas conçue pour remorquer des charges lourdes et instables.
- 4 Le protecteur tubulaire de l'arbre de transmission se retrouve en position allongée. Ce dernier pourrait se déboîter et blesser quelqu'un.
- 5 La bielle centrale de l'attelage « trois points » est attachée avec une corde. La barre pourrait tomber et heurter Marc.
- 6 Une pelle et des débris de bois jonchent le sol. Tout est en place pour provoquer une chute et des blessures.

Avant de démarrer son tracteur, William en a fait une vérification visuelle pour s'assurer de son bon état et veiller à ce qu'il n'y ait personne à proximité, ni aucun débris ou obstacle. Et Marc sait très bien qu'il ne doit pas se trouver

dans le champ d'action du tracteur de son collègue. Il est donc bien assis dans un endroit sûr. Quant au tracteur qui transporte le fumier, il a été repositionné pour s'avancer perpendiculairement vers l'épandeur. Ainsi, personne ne sera éclaboussé.

L'épandeur a été attelé à la barre de traction. Le troisième point d'attelage, attaché de façon précaire par une corde, n'est plus nécessaire.

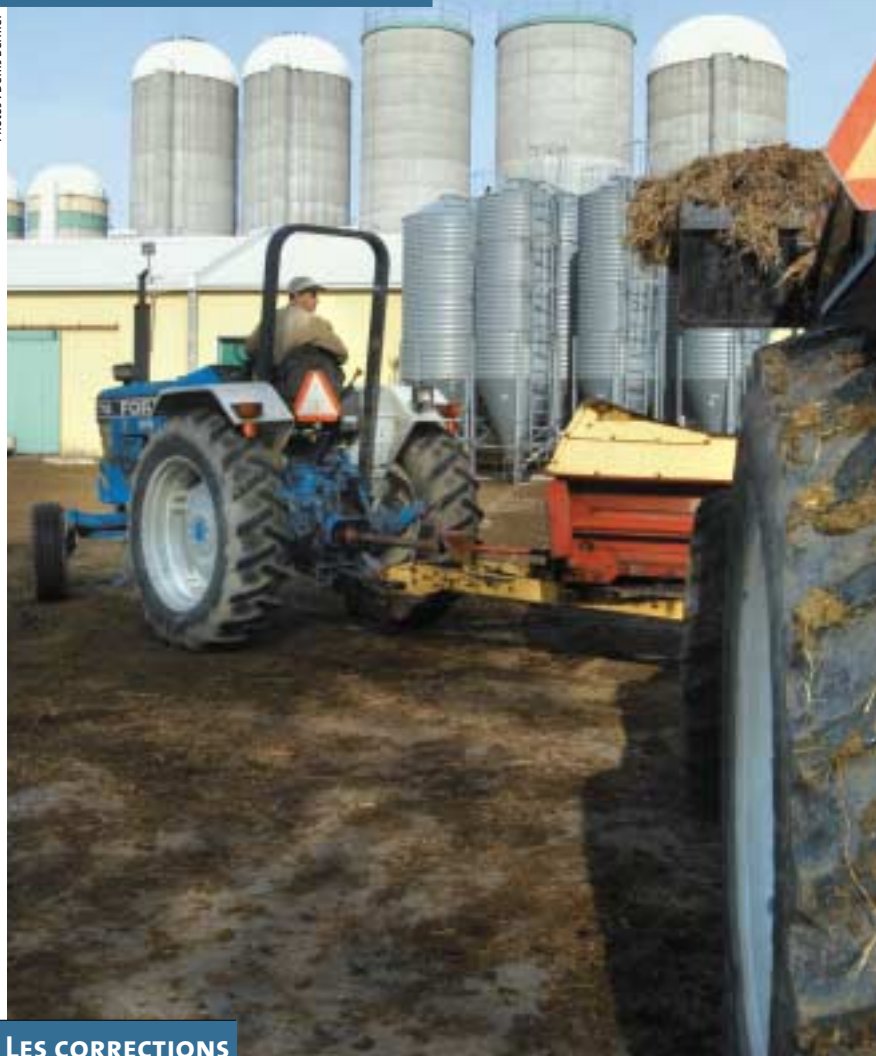
LES CORRECTIONS

Le protecteur tubulaire de l'arbre de transmission a repris sa position normale. Il est recommandé que le protecteur tubulaire de l'arbre de transmission soit relié à un point fixe du tracteur ou de la machine. Cette mesure vise à empêcher qu'il se mette à tourner, généralement à quelque 540 tours/minute, en cas de défectuosité et se coince sur l'arbre de transmission.

Le bouclier de protection en forme de U renversé a été réinstallé pour protéger la prise de force du tracteur et il est en bon état.

Un arbre de transmission, même lisse et tournant lentement, peut agripper des vêtements et attirer un bras ou une jambe. Pour travailler près d'un arbre de transmission en mouvement, il faut porter des vêtements ajustés et nouer les lacets de ses chaussures.

Les deux tracteurs possèdent une structure de protection en cas de renversement (SPR) pouvant éviter bien des blessures mortelles. Le tracteur dans lequel se trouve Marc possède un arceau de sécurité. Le second tracteur est muni d'une cabine de sécurité. **PT**
