## Les centres d'usinage à grande vitesse

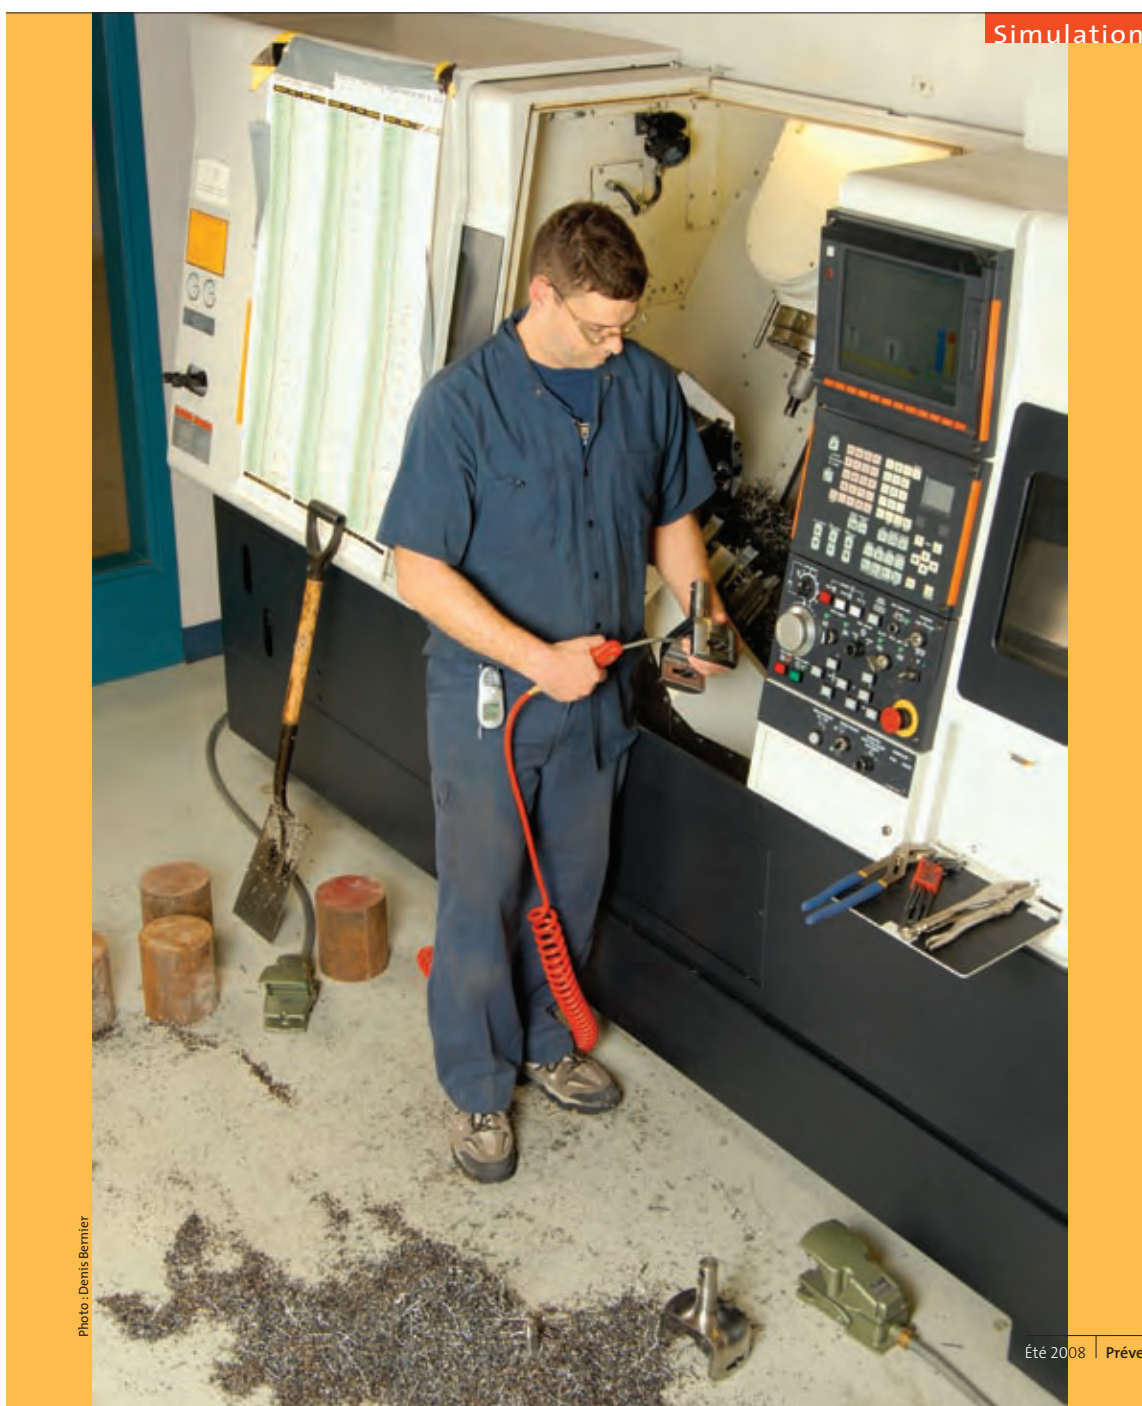
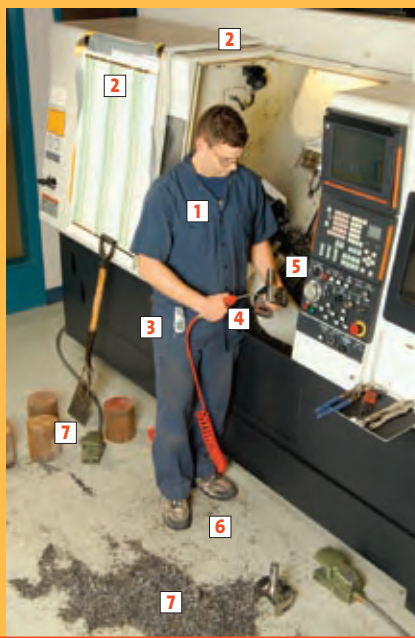
CE SONT DES MACHINES FORT UTILES, QUI PERMETTENT DE RÉALISER AUTOMATIQUEMENT DES OPÉRATIONS DE FRAISAGE, D'ALÉSAGE, DE PERÇAGE, ETC. LEURS FONCTIONS SONT COMMANDÉES PAR DES DISPOSITIFS ÉLECTRONIQUES PROGRAMMABLES. HUGO VIENT JUSTEMENT D'Y USINER UNE PIÈCE. CETTE OPÉRATION A PU ENTRAÎNER UN PROBLÈME D'HYGIÈNE LIÉ À L'HUILE DE COUPE, AU BÉRYLLIUM ET AUX PARTICULES ULTRAFINES EN SUSPENSION. POUR LES BESOINS DE NOTRE SCÉNARIO, QUELLES ERREURS HUGO A-T-IL VOLONTAIREMENT COMMISES ?

- 1 Hugo ne semble pas se soucier de sa santé. Où sont passés sa combinaison, son appareil de protection respiratoire, ses protecteurs auditifs, ses lunettes et ses gants de sécurité?
- 2 Les consignes de sécurité de la machine sont cachées. Un incitatif à neutraliser le dispositif de protection pour maintenir la porte ouverte?
- 3 Un téléphone portable à la ceinture... Rien de tel pour créer de l'interférence et provoquer un départ intempestif de la machine!
- 4 Un jet d'air pour nettoyer les pièces, est-ce vraiment une bonne idée?
- 5 Tout est en place pour que Hugo se blesse sur les outils coupants de la machine.
- 6 Un tapis antidérapant ne serait pas superflu. La machine s'utilise à sec, mais aussi avec de l'huile de coupe.
- 7 Une pelle, des blocs de bois, des copeaux non fragmentés jonchent le sol... À quand le ménage?

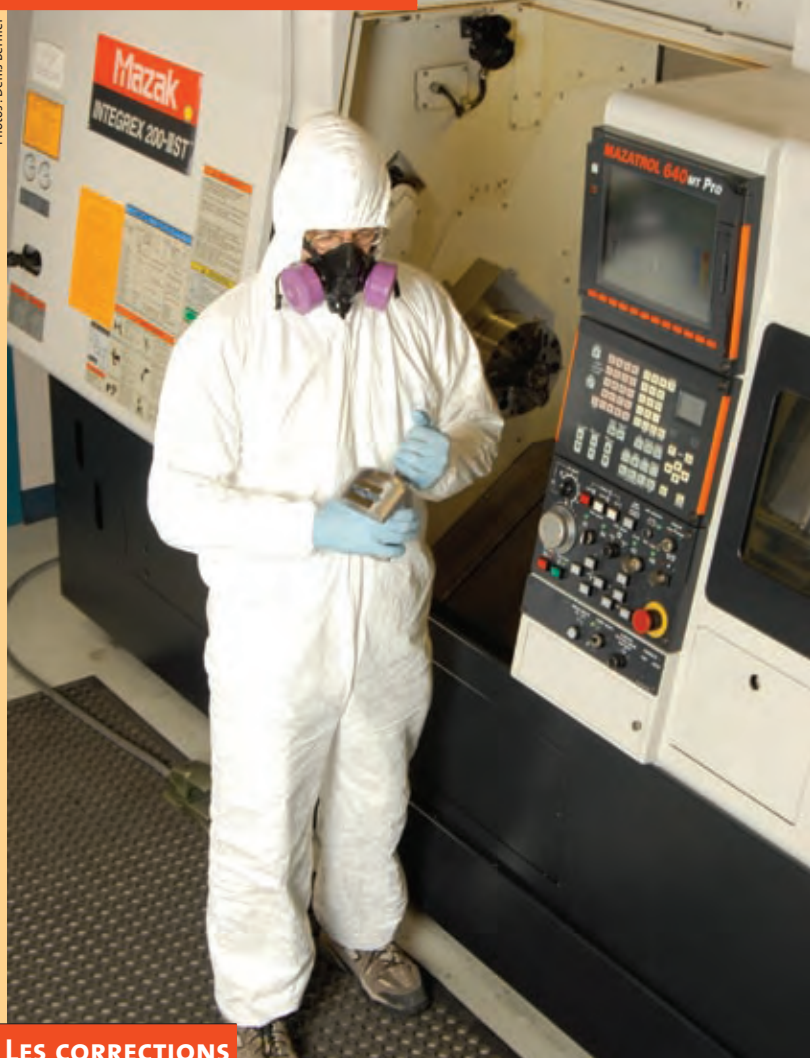
Les consignes pour une utilisation de la machine en toute sécurité sont bien en vue. Hugo peut s'y référer en tout temps. Le dispositif de protection qui maintient le protecteur mobile en place pendant la fonction d'usinage représente le principal moyen de prévention

du risque. Il ne doit jamais être neutralisé. La porte est ainsi fermée et bloquée pendant que s'accomplissent les fonctions dangereuses de la machine. Les outils supplémentaires non utilisés dans la machine sont également enlevés. Ils pourraient blesser un travailleur.

Lorsqu'on travaille à proximité d'un centre d'usinage à grande vitesse, il faut laisser le téléphone portable au vestiaire. L'appareil peut créer de l'interférence et déclencher un départ intempestif de la machine. Et il vaut mieux éviter qu'un travailleur portant un stimulateur cardiaque utilise la machine.

En l'absence d'un système de captation à la source des contaminants, et comme il peut y avoir présence de particules ultrafines, d'huile de coupe et de béryllium, Hugo porte un appareil de protection respiratoire, des gants en nitrile, des chaussures de sécurité avec semelles antidérapantes. Il a également enfilé une combinaison dont il pourra se débarrasser à la fin de son travail. Malheureusement, le concepteur de la machine n'a pas réduit le bruit sous le niveau réglementaire. Par conséquent, le travailleur doit porter des protecteurs auditifs.

Finalement, le ménage a été fait avec un aspirateur plutôt qu'avec un jet d'air, car on risque ainsi de remettre les particules ultrafines en suspension dans l'air. Hugo ne trébuchera pas sur une pelle, pas plus qu'il ne se coupera avec des copeaux non fragmentés, c'est juré! Et le tapis antidérapant lui évitera une chute, à coup sûr! **PT**
